我在使用 TEASPA V4 時，會出現這種情形。想請問是遇到甚麼問題了。

我看您的檔案，有三個問題：

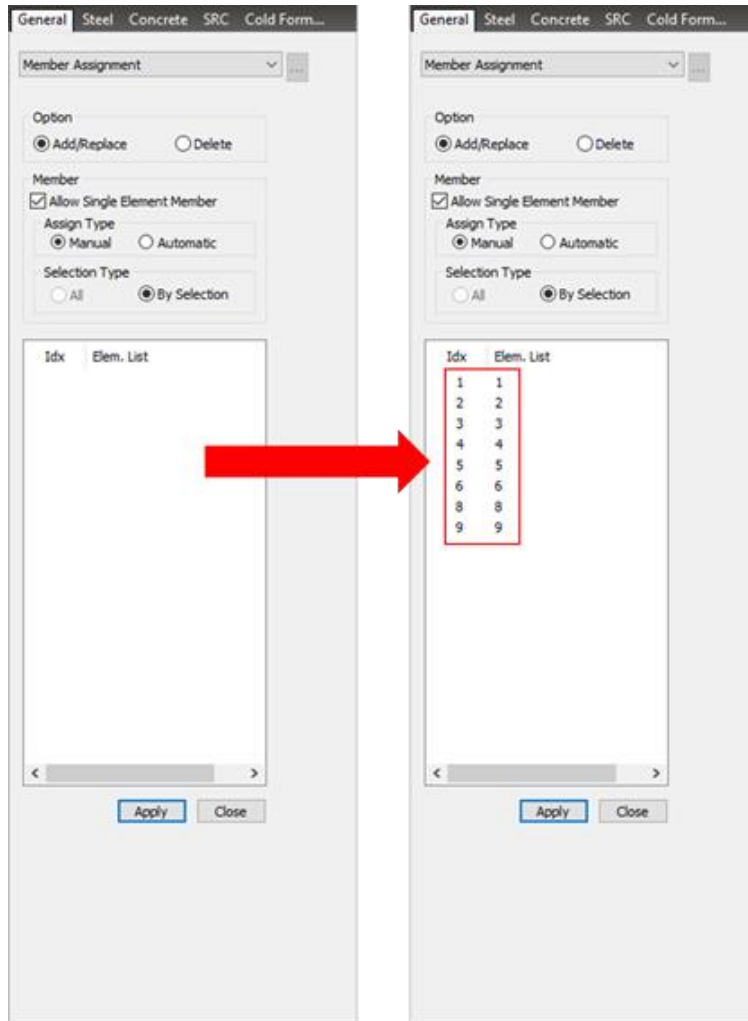
1. 您還沒做 Member Assignment。

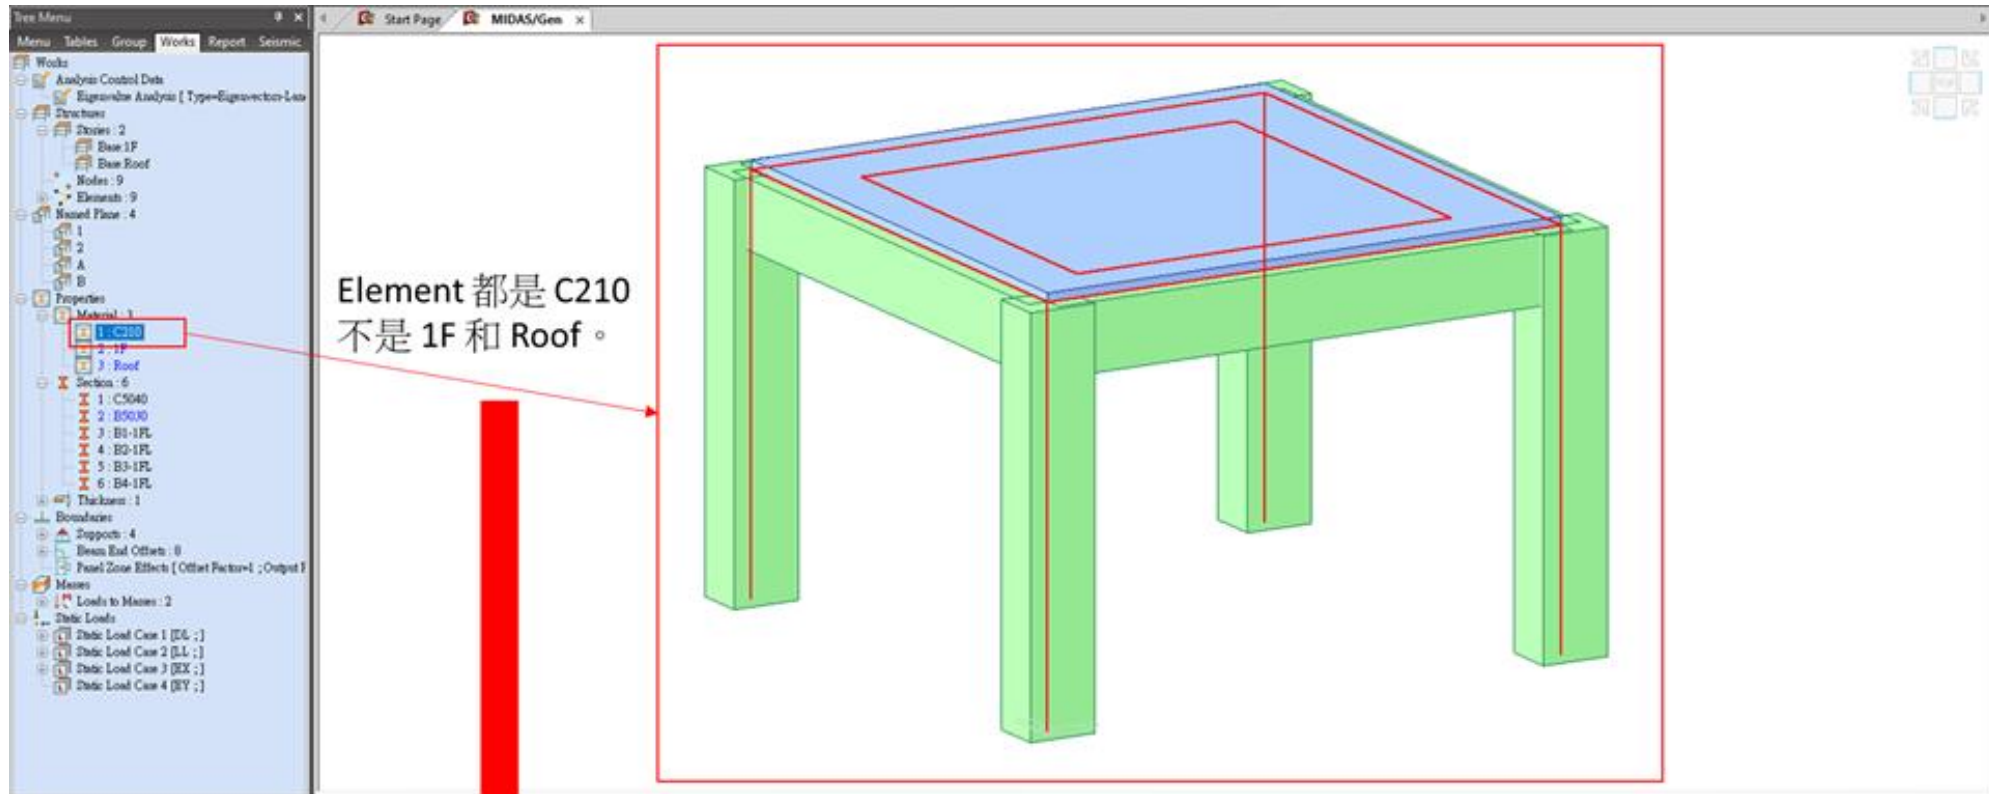
3. 在 midas Gen，我看 Element 材料都是 C210。然後我看 Excel 檔案，Element 材料是 1F 和 Roof。所以您應該改變 Element 材料。

No	ID	Story	MatID	SecID	SecType	L _x , cm	L _y , cm	L _z , cm	P, kgf	Calc	O _x , cm	O _y , cm	HngType
1		1F	2:1F	1:C5040	ConcClmn	300	0	250	5237	1	0	50	
2		1F	2:1F					250	5237		0	50	
3		1F	2:1F					250	5237		0	50	
4		1F	2:1F					250	5237		0	50	
5		Roof	3:Roof					350	0	1	25	25	
6		Roof	3:Roof					360	0		20	20	
8		Roof	3:Roof	5:B3-1FL	ConcBeam	400	20	360	0		20	20	
9		Roof	3:Roof	6:B4-1FL	ConcBeam	400	25	350	0		25	25

在 Excel 檔案，Element 材料是 1F 和 Roof。
